Utredningsnr: UTR3-0017-21008657

Bilaga, bilder

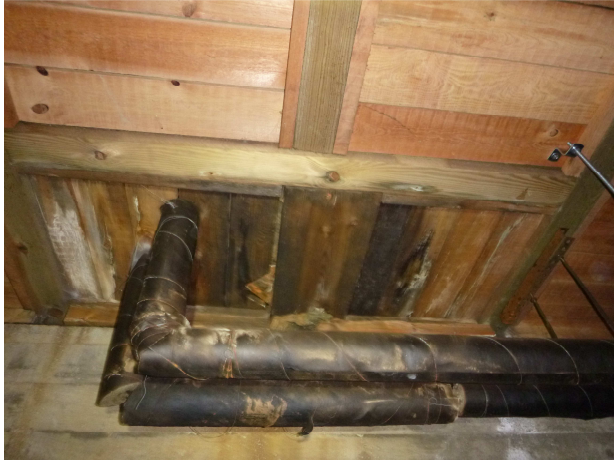
Bild 1. Fuktfläck (FK 19 %) i bjälklag under gatunummer 92.

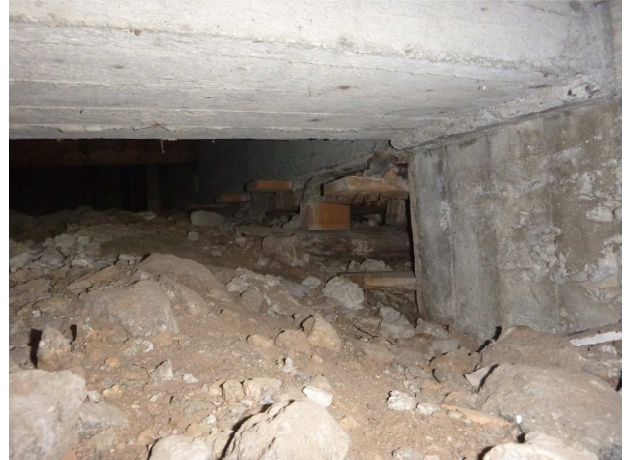
Bild 2. Exempel på kvarlämnade gjutformar.

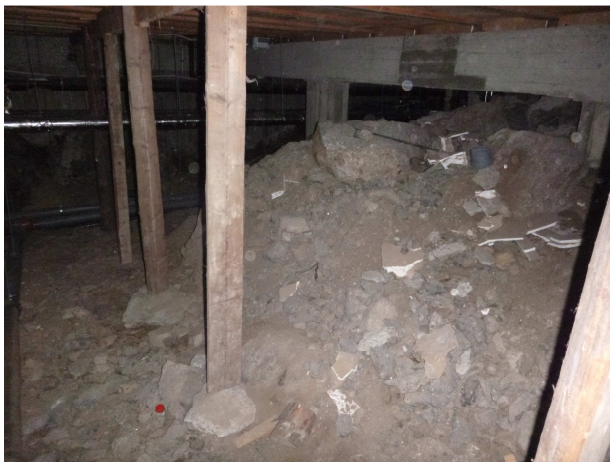
Bild 3. Exempel på trästöttor mot marken och byggsplill på marken.

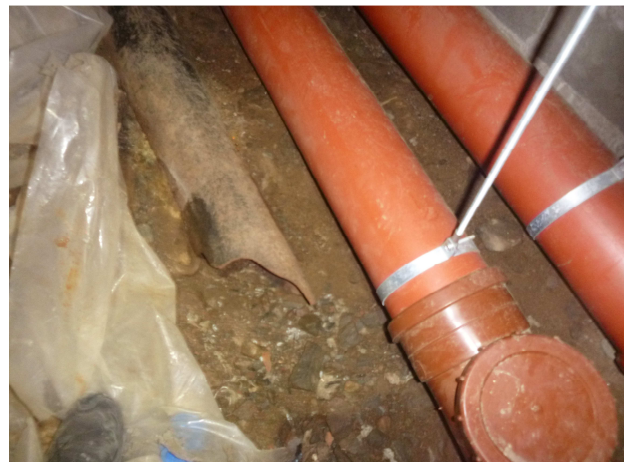
Bild 4. Exempel på äldre avloppsrör som är öppna.

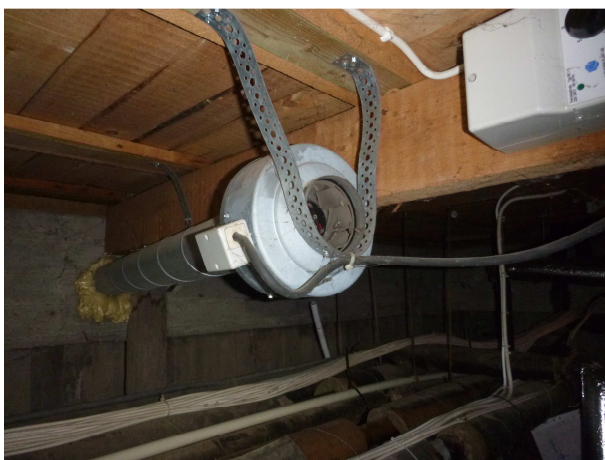
Bild 5. Exempel på undertryckventilation av grund.

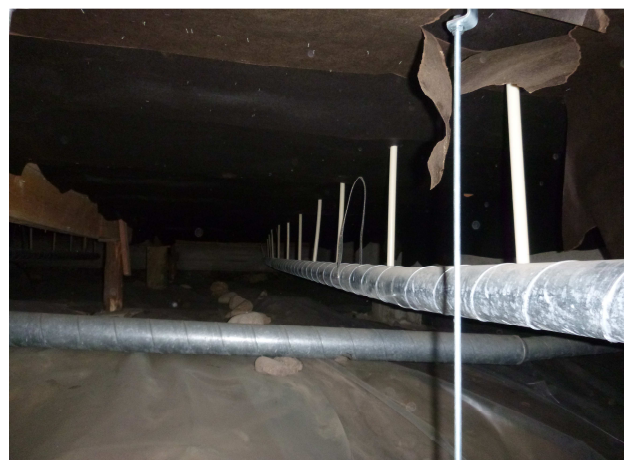
Bild 6. Exempel undertrycksventilation av bjälklag.

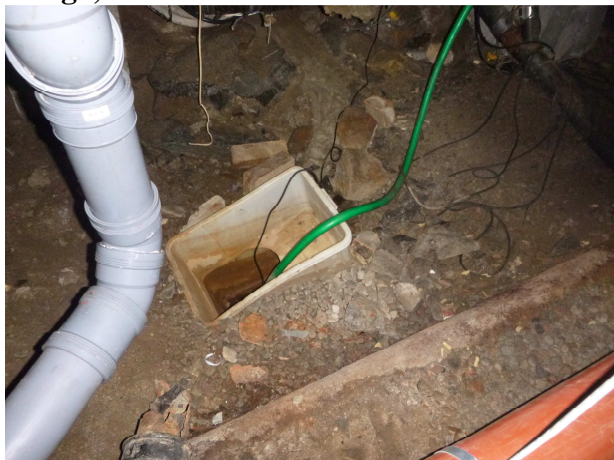
Bild 7. Exempel på dräneringsbrunn.

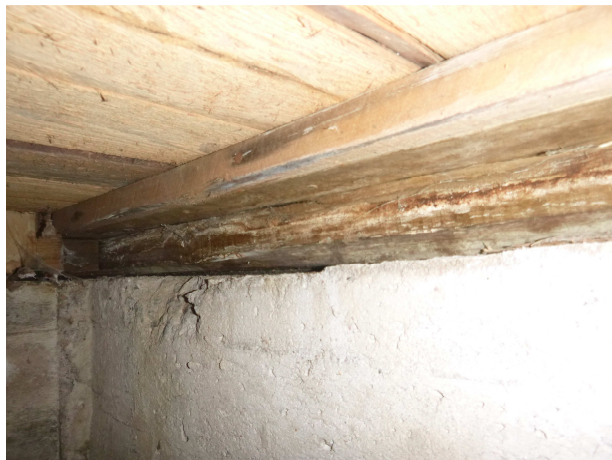
Bild 8. Exempel på spår av periodvis förekommande kondens på grundmur.

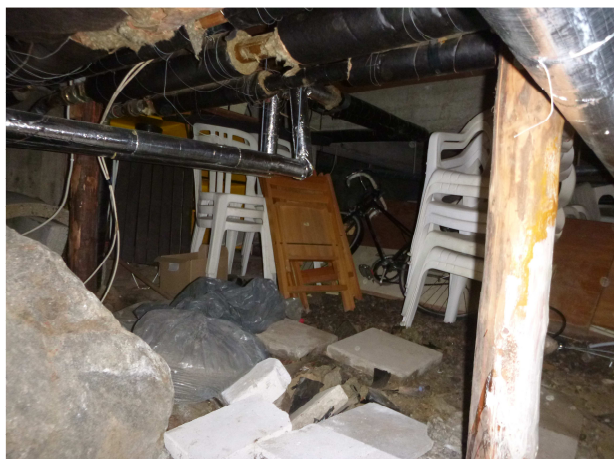
Bild 9. Krypgrunden används lokalt som förråd.

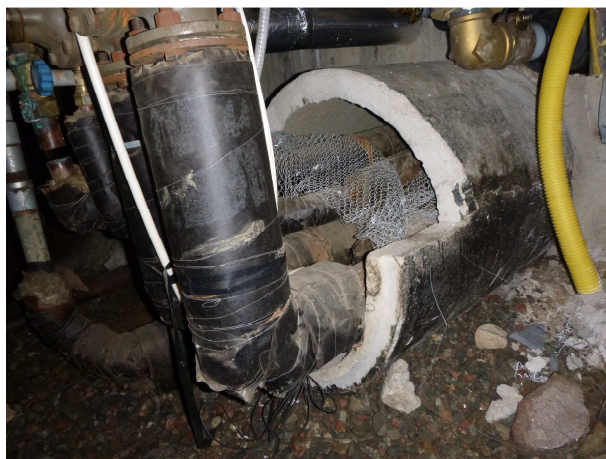
Bild 10. Exempel på äldre rörschakt som är öppna.

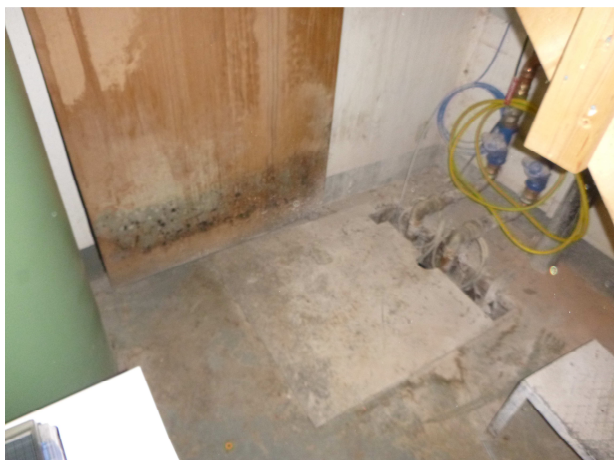
Bild 11. Otät lucka vid dräneringsbrunn i källaren, samt fuktskadad dörr.
